**Istituto Nazionale di
Geofisica e Vulcanologia**

Il complesso dei danni osservati giustifica l'assegnazione del grado VIII alla zona rossa di Casamicciola Terme

Roma, 28 agosto 2017 – A seguito del terremoto che ha colpito l'isola di Ischia il 21 agosto 2017, alle ore 20:57 italiane, squadre del gruppo operativo QUEST (QUick Earthquake Survey Team) dell'Istituto Nazionale di Geofisica e Vulcanologia (INGV) in collaborazione con personale dell'Agenzia nazionale per le nuove tecnologie, l'energia e lo sviluppo economico sostenibile (ENEA) hanno iniziato a svolgere il rilievo macrosismico sul terreno a partire dal pomeriggio del 23 agosto.

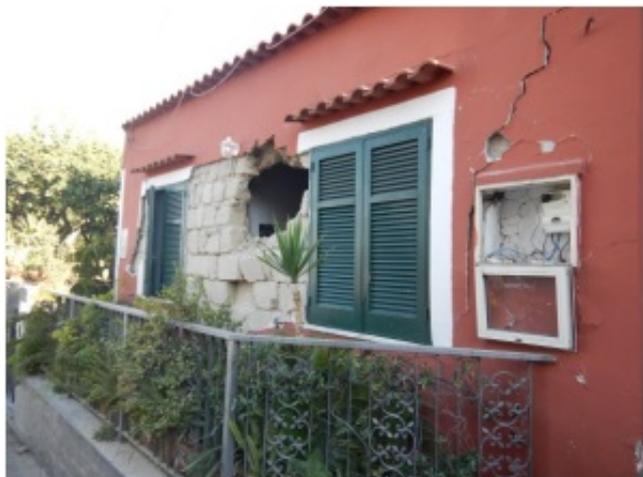
Casamicciola. Lesione sulla parete con espulsione di muratura
